PROPOSTA/PROJECTE REHABILITACIÓ

Plaça/rotonda

Ubicació: Cubelles_barri Mas Trader I sector

Situació: Confluència carrers Hortensia amb Dalia

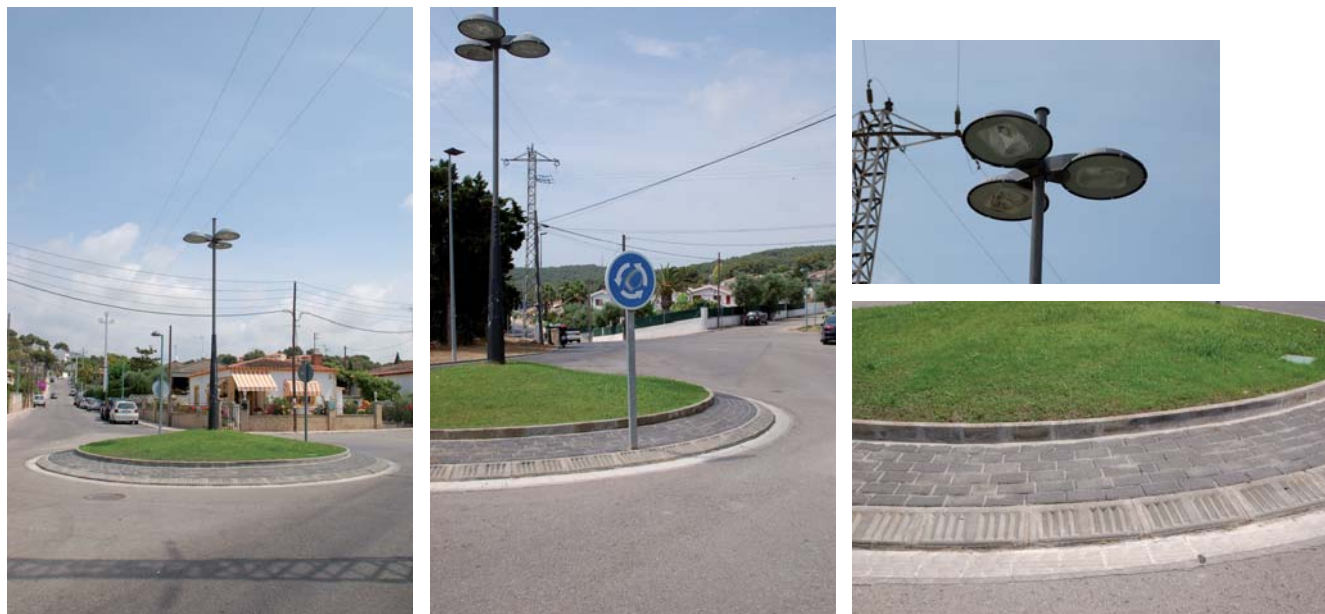
Com exemple ja realitzat (disseny/materials), tenim la petita plaça/rotonda ubicada entre els carrers Assutzena, Clavell, Gessamí.

Contem ja amb un espai real, això fa que part de la feina (estructura, materials i estil) ja la tenim.

Aquest espai real també ens aporta un disseny de plaça dins al barri PERSONAL i ORIGINAL (la barreja del adoquinat amb al verd de la gespa i la estructura metàlica del allumenat).

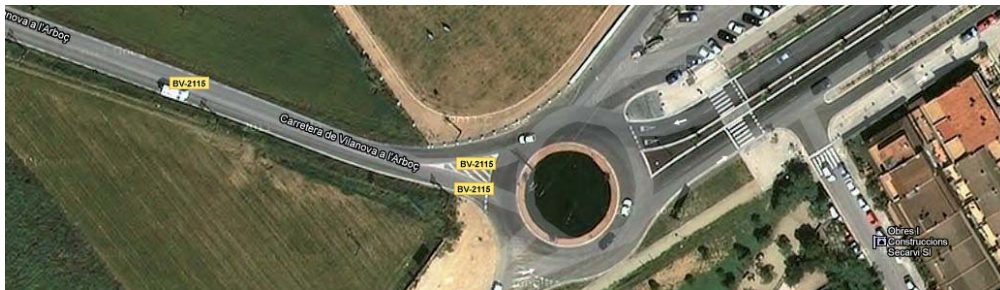
En quant a la gespa pensem que es podria estudiar la possibilitat de col.locarla artificial, al qual ens aportaria menys manteniment, element que ja altres ajuntaments utilitzen amb rotondes urbanes (VNG Rotonda entrada nord per barri de Sant Joan). Veure foto adjunta.

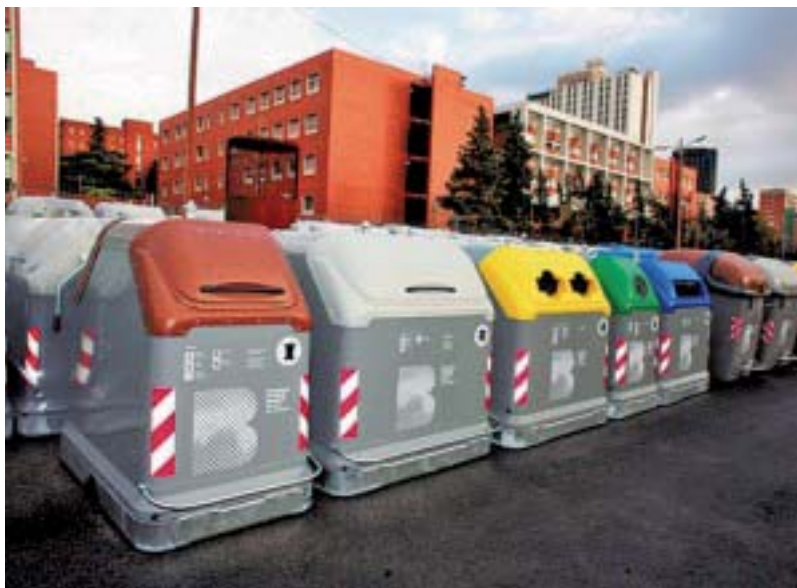
Tambè estudiar la possibilitat de que els contenidors (containers de rebuix) de la brossa tinguin al mateix disseny i estètica. Hem de lluitar per copiar lo bo d'altres ajuntaments. (veure disseny/foto adjunta, exemple de contenidors)

D'aquesta manera tindriem volums de brossa fixes a terre (sense rodes) i la gent no els canviaria de lloc.

Estarien ubicats en un area limitada per tal de complir també sempre la mateixa estètica visual (cada element al seu lloc). En resum **RECOLLIDA INTELIGENT**.

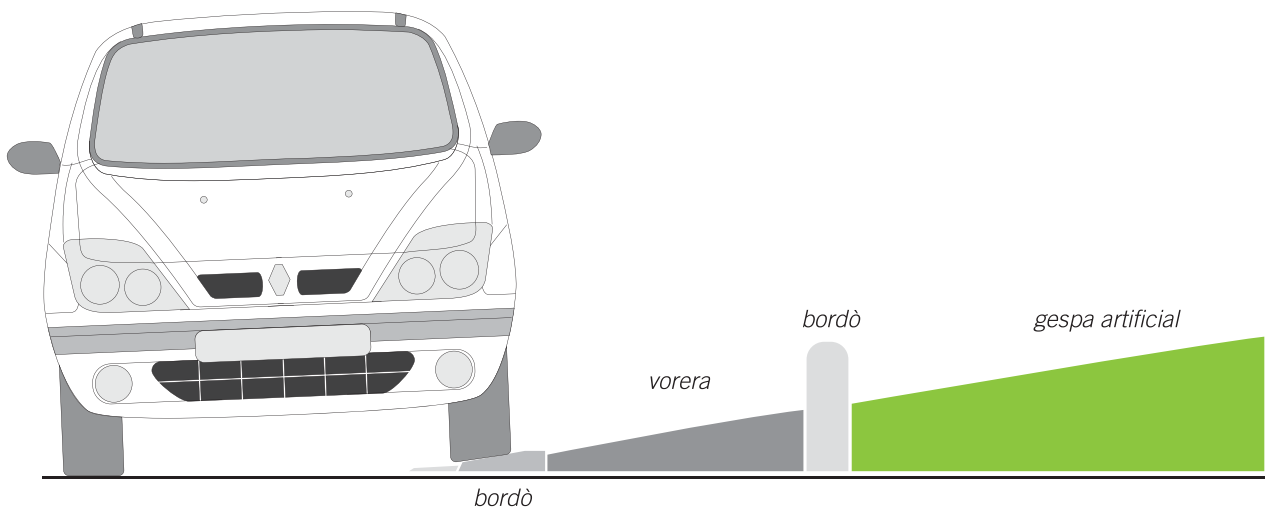
Estem cansats de veure els cotxes al girar o canviar de sentit pujem a la vorera produint malmeses dels materials. Amb la nova estètica i disseny, els materials inclinats fan que no pateixin tan.
